| NÁZEV STAVBY : ODBAHNĚNÍ NÁDRŽE VD DŽBÁN | | | |
| STUPEŇ : dokumentace pro výběr zhotovitele stavby | DATUM : 09 / 2007 | ČÍSLO ZAKÁZKY : 551 07 / P | ČÍSLO SOUPRAVY : |
| OBSAH : PRŮVODNÍ A SOUHRNNÁ TECHNICKÁ ZPRÁVA | | | ČÍSLO PŘÍLOHY : A |

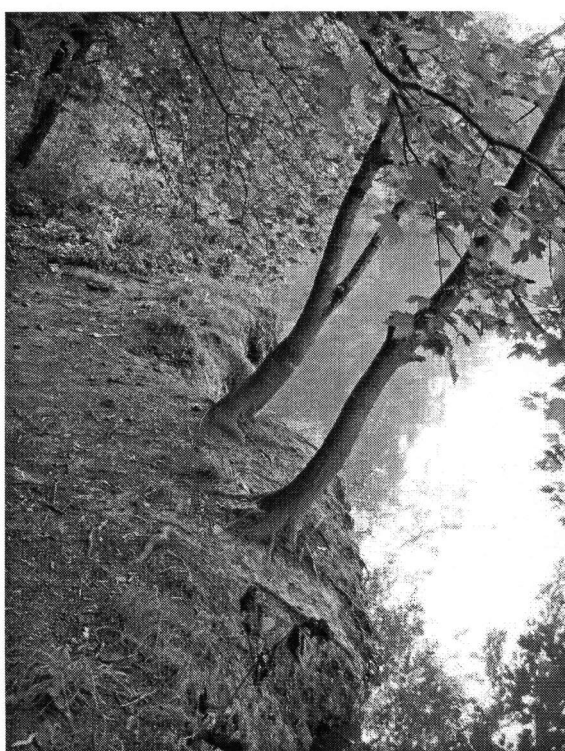
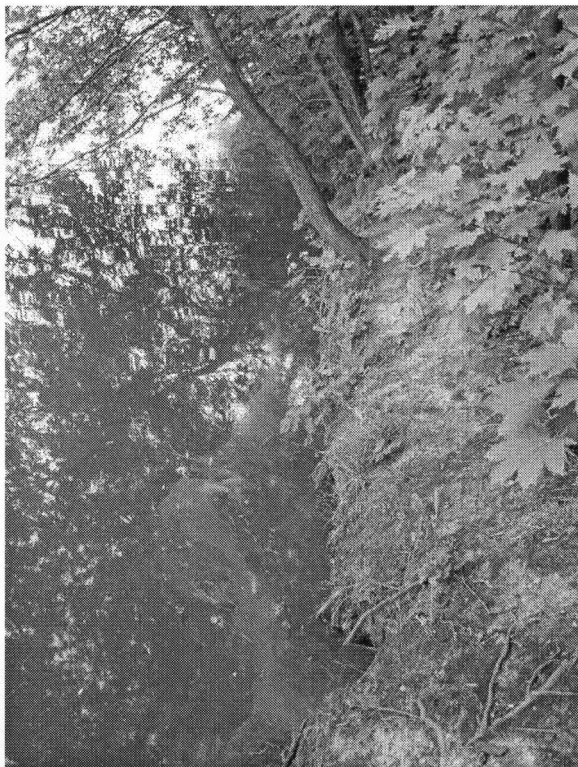
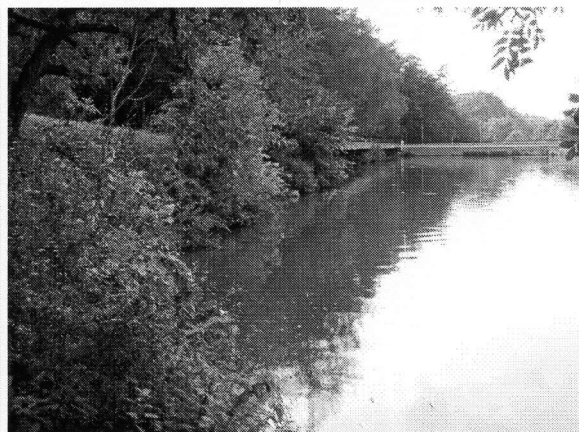
poškozený levý břeh v části nádrže u hráze :

Poškozený břeh se sanuje těžkým kamenným záhozem s proštěrkováním.

V oblasti levého břehu u hráze pod stávající estakádou (v místech plánovaného kamenného záhozu) a v místech provizorní komunikace na severovýchodním břehu je situován kabel veřejného osvětlení – kabel nesmí být prováděním prací poškozen !!!
